ПАСПОРТ ДОСТУПНОСТИ
приоритетного социально-значимого объекта для маломобильных граждан
№ 2

АНКЕТА ОБСЛЕДОВАНИЯ № 2 от «9» апреля 2018г.
ПРИОРИТЕТНОГО СОЦИАЛЬНО-ЗНАЧИМОГО ОБЪЕКТА О ЕГО ДОСТУПНОСТИ
ДЛЯ ИНВАЛИДОВ И ДРУГИХ МАЛОМОБИЛЬНЫХ ГРУПП НАСЕЛЕНИЯ

структурное подразделение детский сад «Ягодка» государственного бюджетного общеобразовательного учреждения Самарской области средней общеобразовательной школы № 10 имени полного кавалера ордена Славы Петра Георгиевича Макарова города Жигулевска городского округа Жигулевск Самарской области

к акту обследования от 11.01.2021 г., к паспорту доступности:

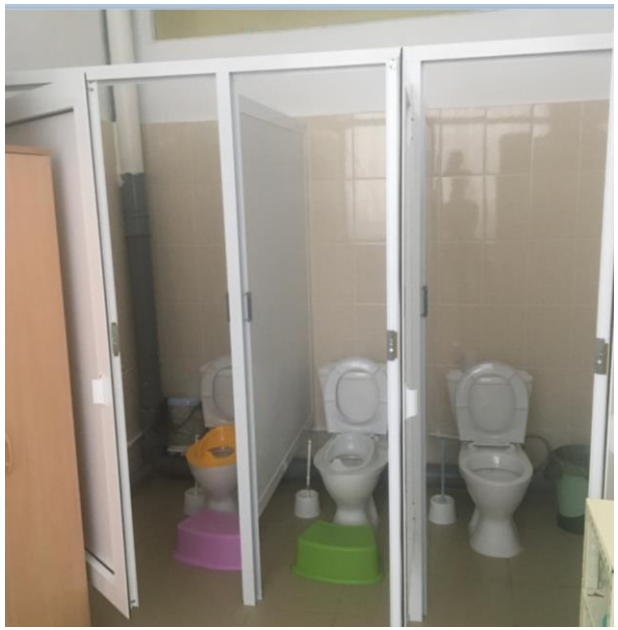
Фото № 12 Туалетная комната

5. Санитарно-бытовые зоны: отсутствуют: санитарно-бытовые зоны, адаптированные для граждан маломобильных групп.
