**ПАСПОРТ ДОСТУПНОСТИ
объекта для инвалидов и других
маломобильных групп населения.**

**АНКЕТА ОБСЛЕДОВАНИЯ №14 от « 03 » декабря 2020 г.
ПРИОРИТЕТНОГО СОЦИАЛЬНО-ЗНАЧИМОГО ОБЪЕКТА О ЕГО ДОСТУПНОСТИ
ДЛЯ ИНВАЛИДОВ И ДРУГИХ МАЛОМОБИЛЬНЫХ ГРУПП НАСЕЛЕНИЯ**

Акт обследования

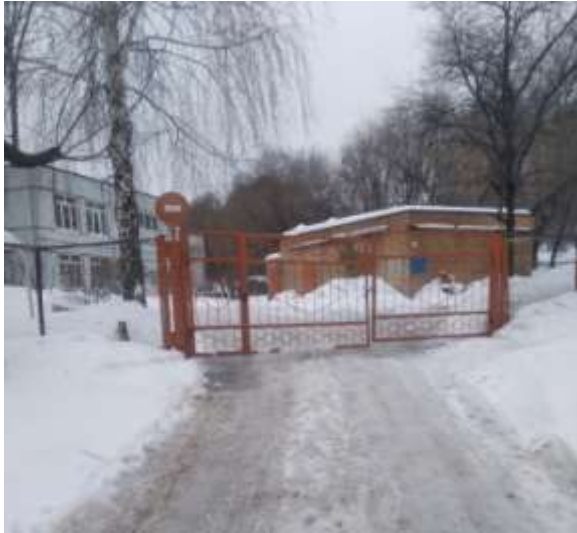
Фото №1 Вход на территорию

1.1	Вход (входы) на территорию	есть	б/н	1	Отсутствует предупреждающая тактильная полоса перед входом	С	Установка предупреждающей тактильной полосы перед входом	Работы в рамках текущего ремонта по мере выделения финансовых средств

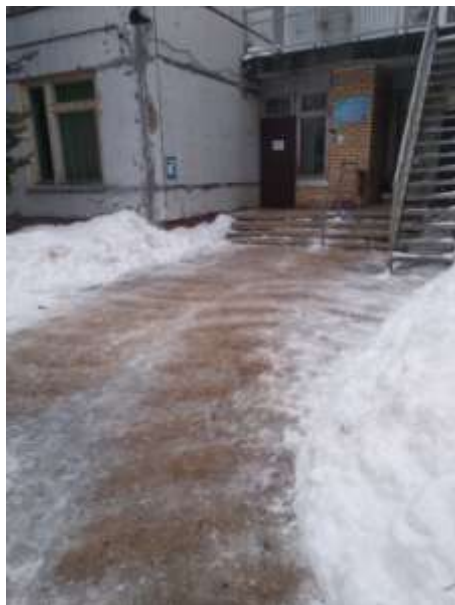
Фото №4. Входная площадка (перед дверью)

№	Наименование функционально-планировочного элемента	Наличие элемента			Выявленные нарушения и замечания		Работы по адаптации объектов	
		Есть/нет	№ на плане	№ фото	Содержание	Значимо для инвалида (категория)	Содержание	Виды работ
2.1	Лестница (наружная)	нет						
2.2	Пандус (наружный)	нет	-	-	-	-	-	-
2.3	Входная площадка (перед дверью)	есть	б/н	4		К,О		
2.4	Дверь (входная)	есть	б/н	5	Отсутствует световой и звуковой маяк	К, О, С	Установка световой и звуковой маяк	Работы в рамках текущего ремонта по мере выделения финансовых средств
2.5	Тамбур	есть	18	6	Несоответствие габаритов необходима контрастная маркировка прозрачных дверных полотен	С	-	Работы в рамках текущего ремонта по мере выделения финансовых средств
	ОБЩИЕ требования к зоне
