ПАСПОРТ ДОСТУПНОСТИ
объекта для инвалидов и других
маломобильных групп населения.
№ 1

**АНКЕТА ОБСЛЕДОВАНИЯ № 02 от « 03 » декабря 2020 г.
ПРИОРИТЕТНОГО СОЦИАЛЬНО-ЗНАЧИМОГО ОБЪЕКТА О ЕГО ДОСТУПНОСТИ
ДЛЯ ИНВАЛИДОВ И ДРУГИХ МАЛОМОБИЛЬНЫХ ГРУПП НАСЕЛЕНИЯ**

Акт обследования

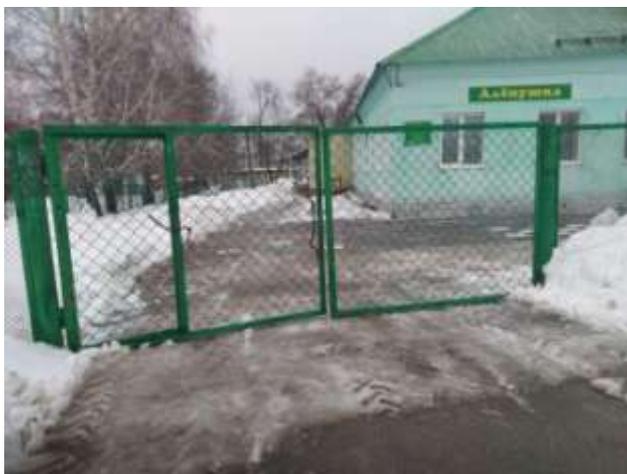
Фото №1 Вход на территорию

1.1	Вход (входы) на территорию	есть	б/н	1, 2	Отсутствует предупреждающая тактильная полоса перед входом	С	Установка предупреждающей тактильной полосы перед входом	Работы в рамках текущего ремонта по мере выделения финансовых средств

Наименование структурно-функциональной зоны	Состояние доступности	Приложение		Рекомендации по адаптации (вид работы)
		№ на плане	№ на фото	
Территория, прилегающая к зданию	ДЧ-И (О,У)		1,2	Индивидуальное решение с ТСР

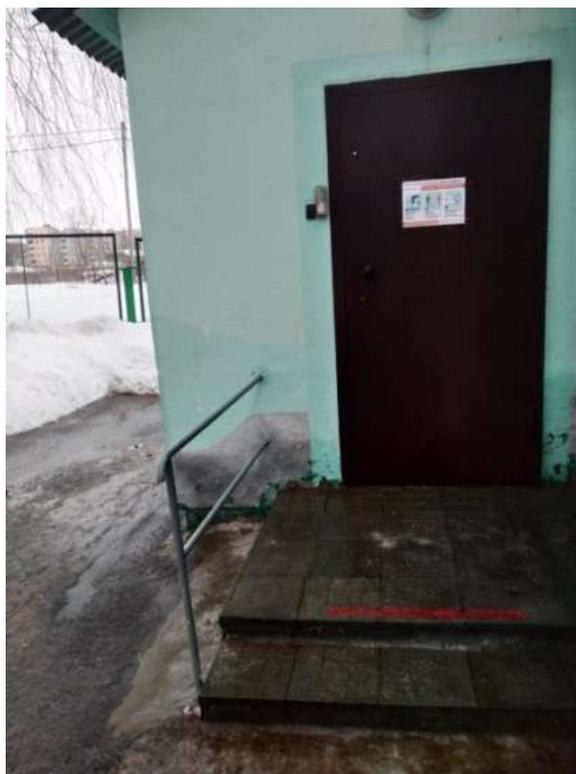
Фото №4. Дверь (входная)

№	Наименование функционально-планировочного элемента	Наличие элемента			Выявленные нарушения и замечания		Работы по адаптации объектов	
		Есть/нет	№ на плане	№ фото	Содержание	Значимо для инвалида (категория)	Содержание	Виды работ
2.1	Лестница (наружная)	нет						
2.2	Пандус (наружный)	нет	-	-	-	-	-	-
2.3	Входная площадка (перед дверью)	есть	б/н	3	Отсутствуют поручни	К,О	Установка поручней	Работы в рамках текущего ремонта по мере выделения финансовых средств
2.4	Дверь (входная)	есть	б/н	4	Отсутствует световой и звуковой маяк	К, О, С	Установка световой и звуковой маяк	Работы в рамках текущего ремонта по мере выделения финансовых средств
2.5	Тамбур	есть		5	Несоответствие габаритов необходима контрастная маркировка прозрачных дверных полотен	С	-	Работы в рамках текущего ремонта по мере выделения финансовых средств
	ОБЩИЕ требования к зоне

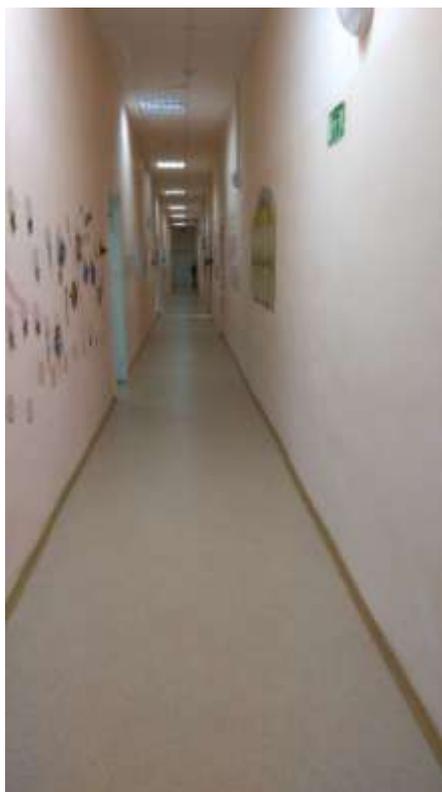
Фото №6 коридор

№	Наименование функционально-планировочного элемента	Наличие элемента			Выявленные нарушения и замечания		Работы по адаптации объектов	
		Есть/нет	№ на плане	№ фото	Содержание	Значимо для инвалида (категория)	Содержание	Виды работ
3.1	Коридор (вестибюль, зона ожидания, галерея, балкон)	есть	б/н	6	Отсутствуют тактильные обозначения	С	Установка тактильных обозначений	Работы в рамках текущего ремонта по мере выделения финансовых средств
3.2	Лестница (внутри здания)	нет						
3.3	Пандус (внутри здания)	нет						
3.4	Лифт пассажирский (подъемник)	нет						
3.5	Дверь	есть		7				
3.6	Пути эвакуации (в т.ч. зоны безопасности)	есть		8	Эвакуационный выход не соответствует требованиям доступности для людей на креслах-колясках.	С,К	Установка	Работы в рамках текущего ремонта по мере выделения финансовых средств
	ОБЩИЕ требования к зоне

Наименование структурно-функциональной зоны	Состояние доступности	Приложение		Рекомендации по адаптации (вид работы)
		№ на плане	№ на фото	
Путь движения внутри здания	ДУ		6.7,8	Индивидуальное решение с ТСР

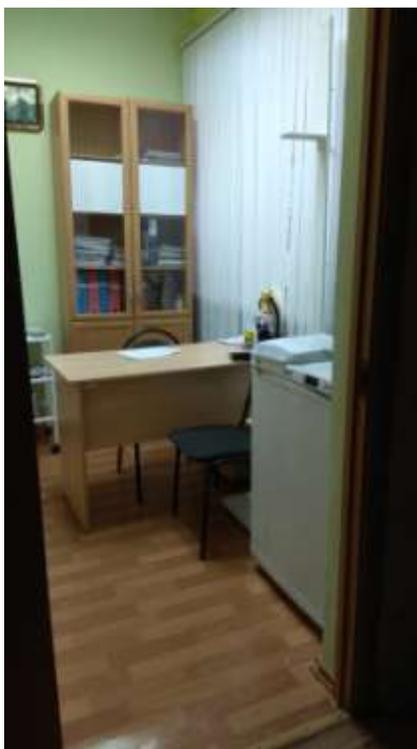
Фото №13 Кабинетная форма обслуживания

№	Наименование функционально-планировочного элемента	Наличие элемента			Выявленные нарушения и замечания		Работы по адаптации объектов	
		Есть/нет	№ на плане	№ фото	Содержание	Значимо для инвалида (категория)	Содержание	Виды работ
4.1	Кабинетная форма обслуживания	есть		9	Отсутствуют тактильные обозначения Не соответствие ширины дверного проема	К,О,С,Г	Следует установить информирующие обозначения помещений: - рядом с дверью, со стороны дверной ручки; - на высоте от 1,4 до 1,75 м; -дублирование рельефными знаками п. 3.6	Работы в рамках текущего ремонта по мере выделения финансовых средств
4.2	Зальная форма обслуживания	нет						
4.3	Прилавочная форма обслуживания	нет						
4.4	Форма обслуживания с перемещением по маршруту	нет						
4.5	Кабина индивидуального обслуживания	нет						
	ОБЩИЕ требования к зоне

Наименование структурно-функциональной зоны	Состояние доступности	Приложение		Рекомендации по адаптации (вид работы)
		№ на плане	№ на фото	
Зоны целевого назначения здания	ДЧ-И (О,У)		9	Индивидуальное решение с ТСР

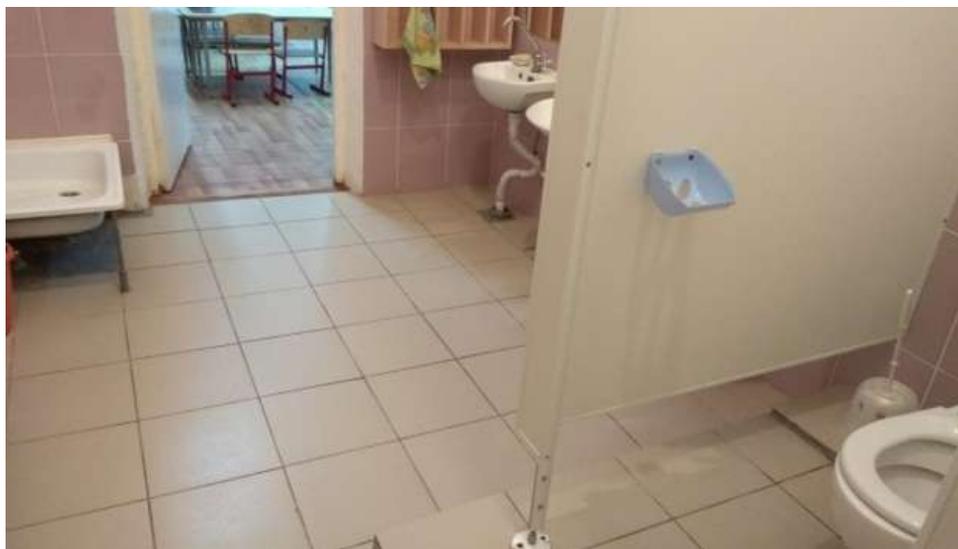
Фото № 10 Туалет

№	Наименование функционально-планировочного элемента	Наличие элемента			Выявленные нарушения и замечания		Работы по адаптации объектов	
		Есть/нет	№ на плане	№ фото	Содержание	Значимо для инвалида (категория)	Содержание	Виды работ
5.1	Туалетная комната	есть		10	Отсутствуют тактильные обозначения, кнопка вызова помощи, поручни	К,О,С,Г	Установка тактильных обозначений, кнопки вызова помощи, поручней	Работы в рамках текущего ремонта по мере выделения финансовых средств
5.2	Душевая/ванная комната	нет						
5.3	Бытовая комната (гардеробная)	нет						
	ОБЩИЕ требования к зоне

Наименование структурно-функциональной зоны	Состояние доступности	Приложение		Рекомендации по адаптации (вид работы)
		№ на плане	№ на фото	
Санитарно-гигиеническое помещение	ДЧ-И (О,У)		10	Индивидуальное решение с ТСР
